UNIVERSIDADE FEDERAL DO RIO GRANDE DO NORTE
Superintendência de Infraestrutura

PROJETO: HIDROSSANITÁRIO
LOCAL: CAMPUS DO CÉREBRO, RN 106 - KM 03, DISTRITO DE JUNDIAÍ, MACAIBA/RN
CONTEÚDO: INSTITUTO DE NEUROCIÊNCIAS - ESCOLA
ASSUNTO: DETALHES DAS CAIXAS DE INPEÇÃO E GORDURA PARA O BLOCO D4

PROJETO: SANITÁRIO, BLOCO D, DETALHES
PROCESSO SIPAC Nº: 23077.024561/2013-39
RESOLUÇÃO SIPAC Nº: 3347/2013
DATA: 12/MARÇO/2015
SITUAÇÃO: INDICADA
DIGITALIZAÇÃO: GRAÇA

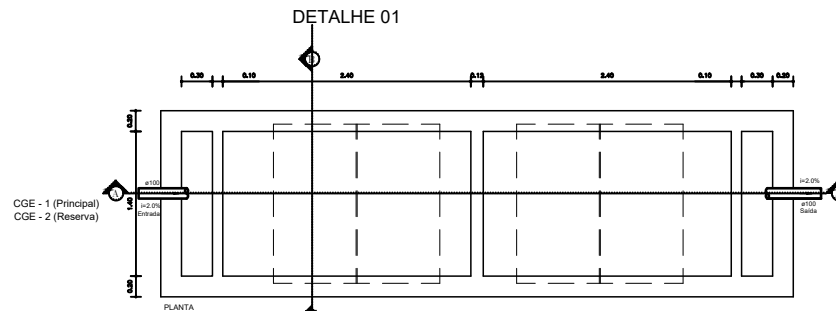
DETALHE DA CX. DE GORDURA ESPECIAL - BLOCO D4
ESCALA 1:25

Detalhe: Caixa de Gordura Especial
BLOCO D

OBSERVAÇÃO:
Etapas para limpeza e manutenção da caixa de gordura
- Remoção da camada de gordura que fica na superfície
- Refinar o líquido existente
- Remoção dos resíduos sólidos no fundo da caixa
- Limpeza das paredes internas da caixa
